**RELAZIONE TECNICA IN RISCONTRO AL
VERBALE DI SOPRALLUOGO ARPAC N° 18/RO/19 DEL 06.06.2019
- COLLAUDO TECNICO -**

Il sottoscritto architetto Piero Migliaccio, iscritto all'Ordine degli Architetti della Provincia di Napoli al n° 5878, con studio professionale in Napoli alla via Sant'Anna dei Lombardi n° 44, su incarico ricevuto dalla "DI GENNARO S.P.A." - p. IVA: 01619050634 - con sede in Napoli, in riferimento all'immobile ubicato in CAIVANO (NA) LOCALITA' PASCAROLA (in Catasto Fabbricati: FOGLIO - 10 -, p.la - 363 -, sub. - 1 -, avendo ricevuto incarico di verificare lo stato generale delle pavimentazioni relative alle aree che sono state oggetto della presenza di rifiuti combustibili, in conseguenza dell'incendio avvenuto in data 25.07.2018 ed in riscontro al VERBALE ARPAC N° 18/RO/19 DEL 06.06.2019,

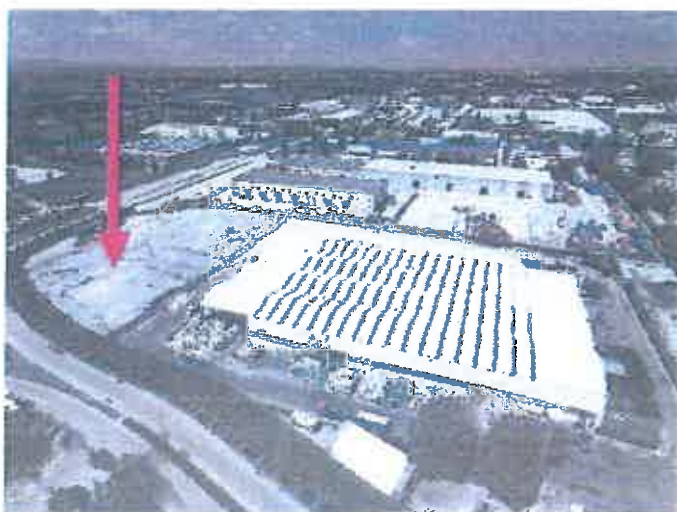
Foto n° 1 - il piazzale sgombrato dai "combustibili" al 03.06.2019

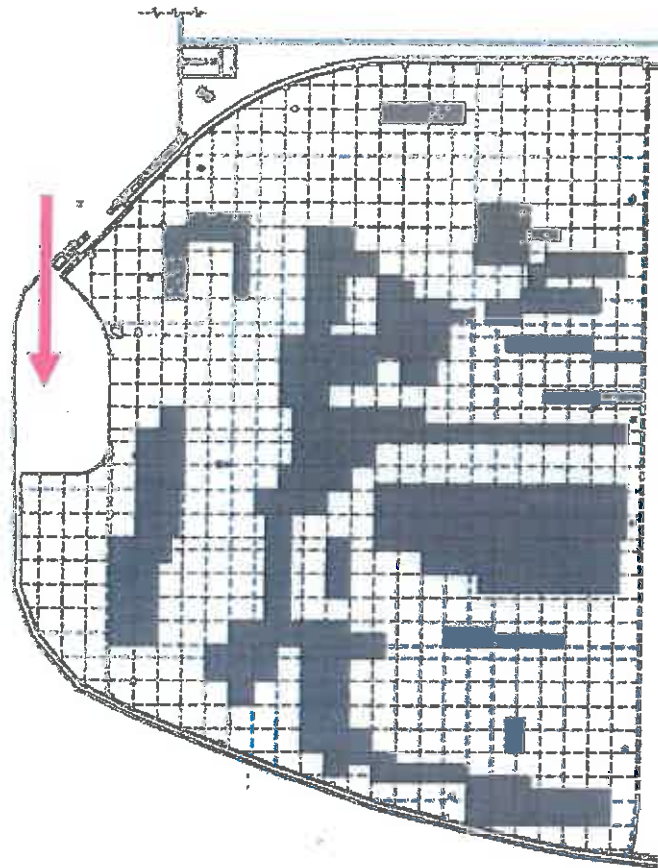
- che le sopra descritte aree, meglio individuate nel grafico sotto riportato (grafico n° 1) e nella foto aerea n° 1, risultano di fatto essere state oggetto di "ammaloramento" e degrado del calcestruzzo per sviluppo di fiamme e calore;
- che le relative pavimentazioni, dai sopralluoghi effettuati, sono apparse essere state danneggiate solo per uno strato superficiale e, in maniera principale, per le aree schematicamente indicate nel grafico n° 1;

Grafico n° 1 - le aree del piazzale principalmente danneggiate

- che si è provveduto a **verificare lo stato delle pavimentazioni constatando che le aree in cui risulta essere stata danneggiata la pavimentazione per spessori superiori a cm 5 ammontano a circa il 40% della superficie totale, per circa complessivi mq 3.800,00;**
- che, in funzione del contratto stipulato in data 11.06.2019 con la ditta "Corbo Beni Immobili S.r.l.", in qualità di Direttore dei Lavori si è provveduto a

- *fresatura della pavimentazione per le aree fortemente "ammalorate"*
 - *realizzazione perfori e relativi inghisaggi di ferri sul perimetro delle zone della pavimentazione fresata*

- *lavaggio delle aree fresate con idropultrice*
 - *ripristino della pavimentazione con getto in calcestruzzo tipo "Rck 35 xd2 S5"*
- che l'andamento dei lavori è stato documentato nei singoli e puntuali RAPPORTI DI CANTIERE (si veda allegato n° 2);
