**Allegato “REPFOTO”**

**REPORT FOTOGRAFICO DELLE BAT**

***Oggetto: Ispezione ordinaria AIA presso  
le “Fonderie Pisano & C.” S.p.A.  
Componente Rumore***

**Oggetto: *Ispezione ordinaria AIA presso  
le “Fonderie Pisano & C.” S.p.A.  
Componente Rumore***

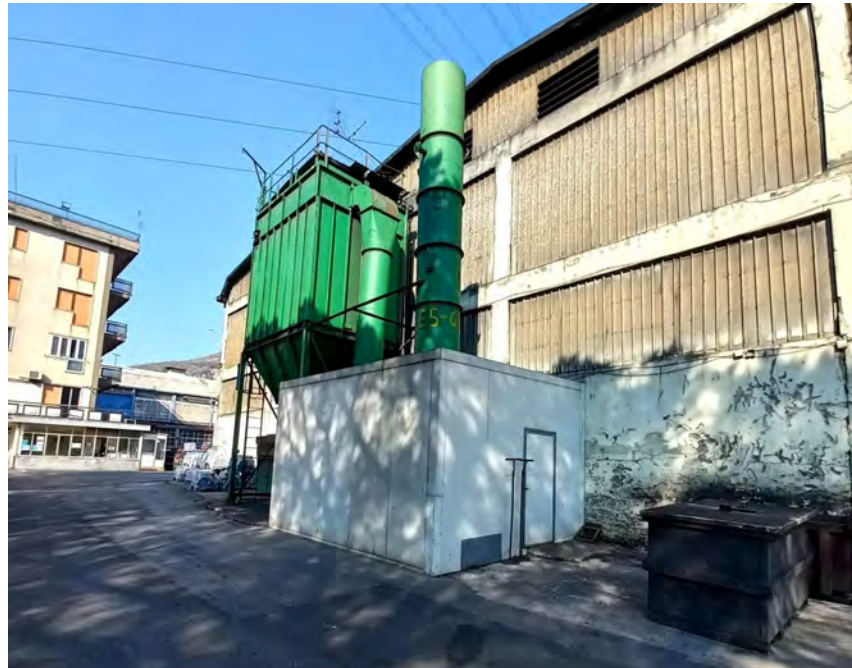
*Fig.1 - opere di bonifica acustica relative al camino E5-6*

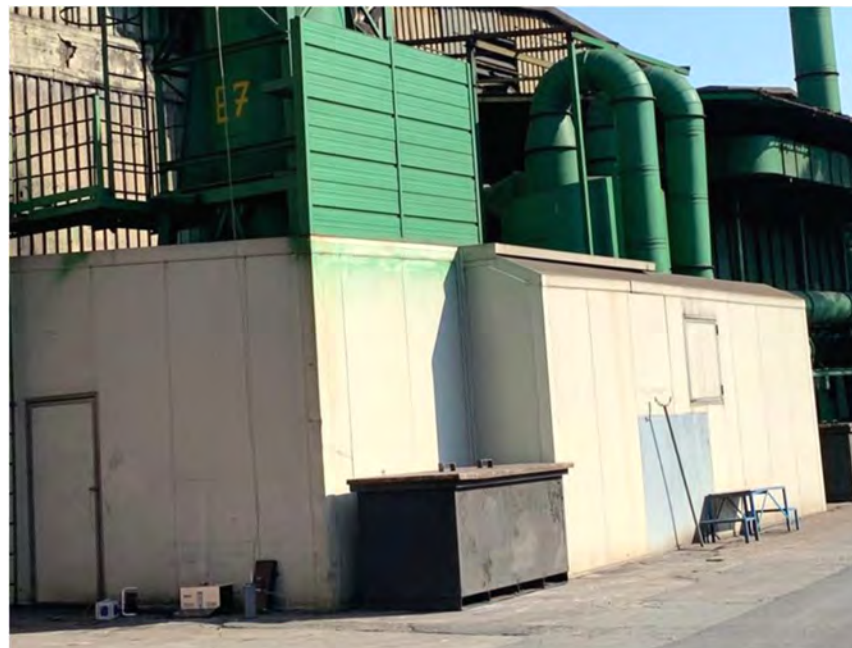
*Fig.2 - opere di bonifica acustica relative al camino E7*

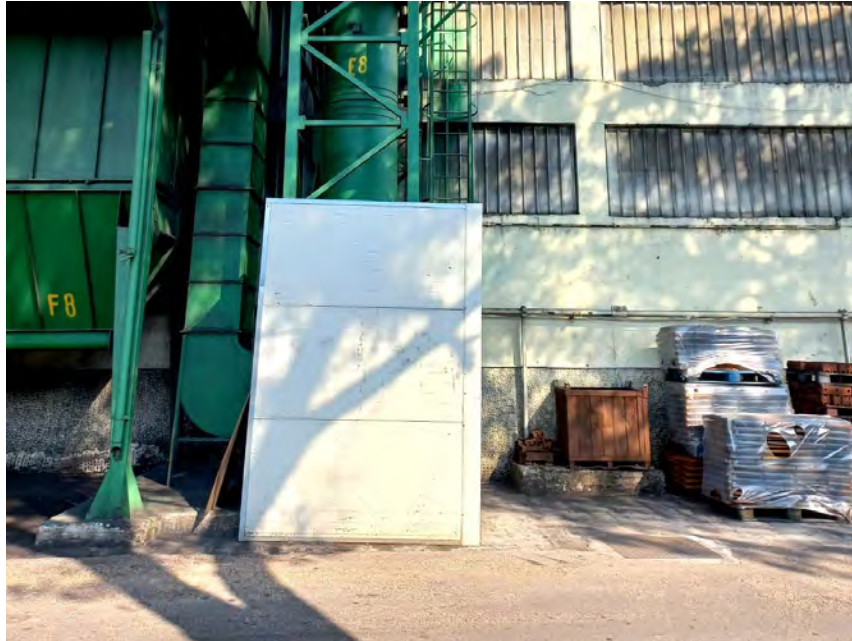
*Fig.3 - opere di bonifica acustica relative al camino E8*

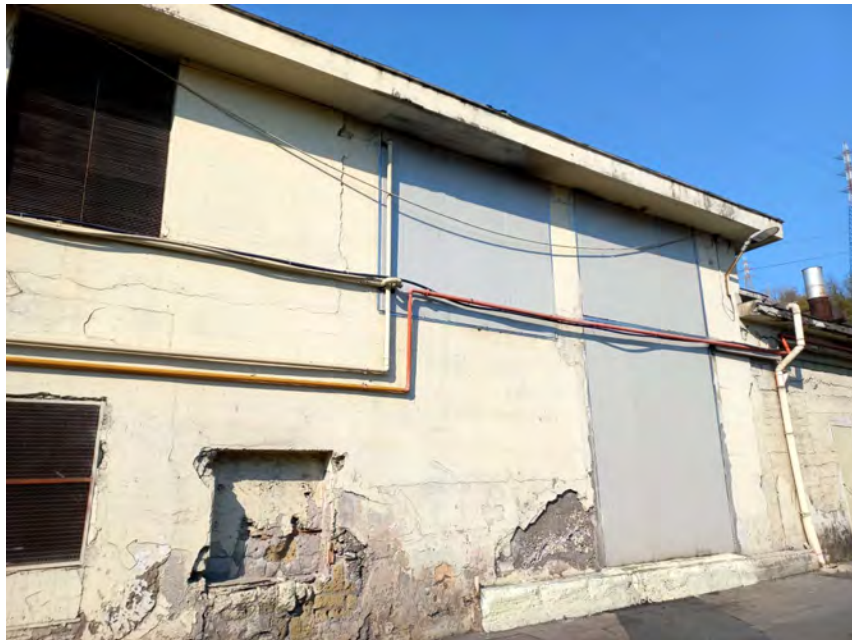
*Fig.4 - opere di bonifica acustica relative alle aperture esterne della sala compressori*

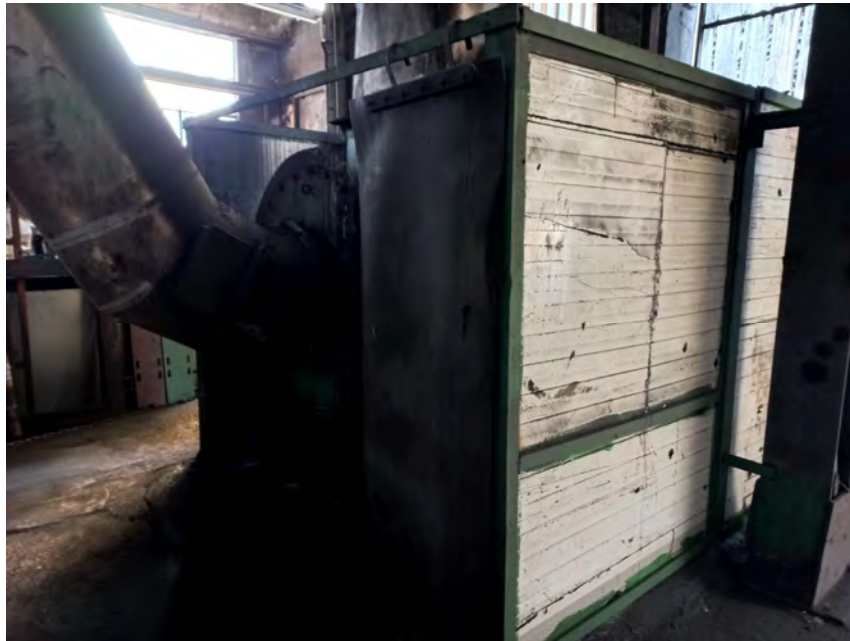
*Fig.5 - opere di bonifica acustica interne alla sala compressori*

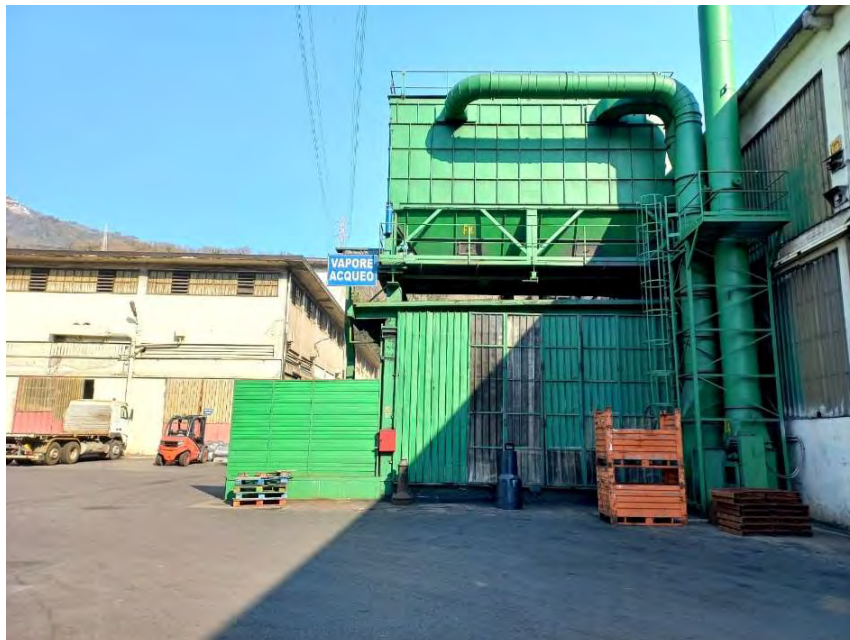
*Fig.6 - opere di bonifica acustica relative al camino E4  
(barriera B del progetto di miglioramento acustico)*

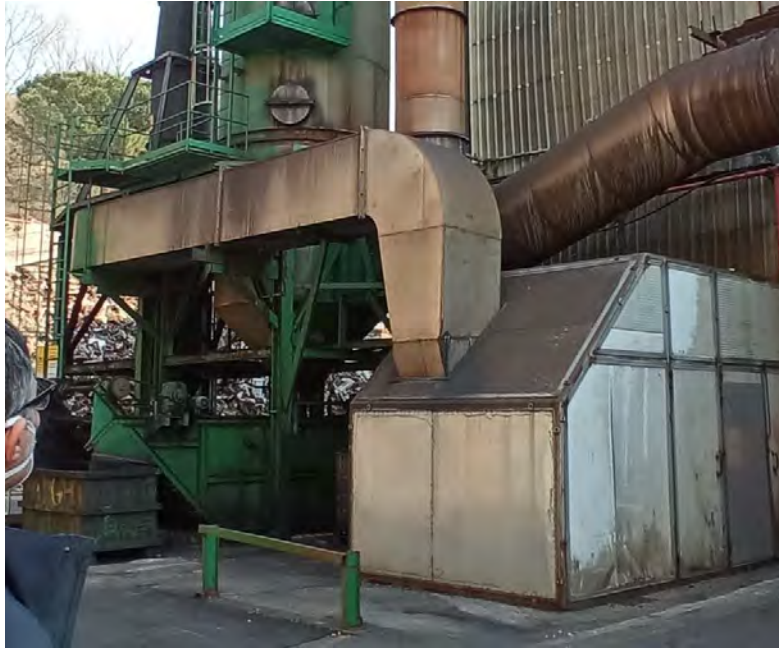
*Fig.7 - opere di bonifica acustica relative al camino E3*

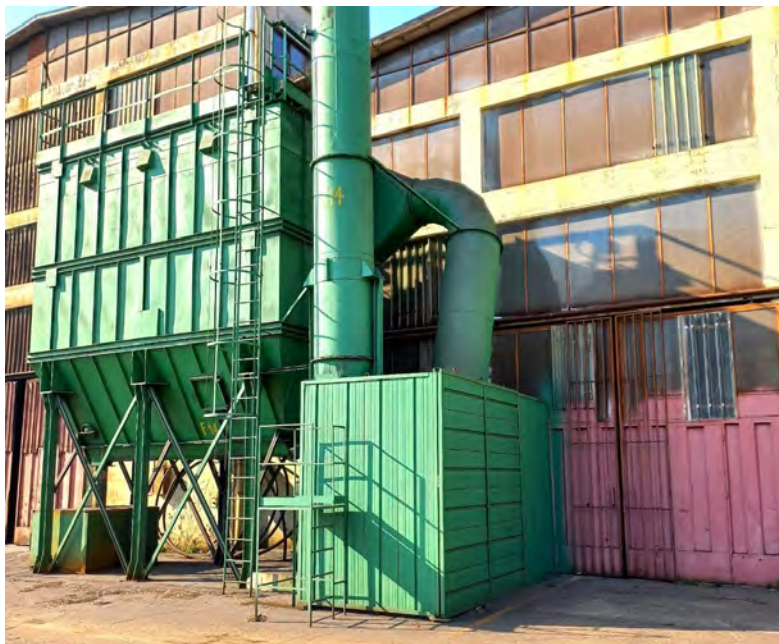
*Fig.8 - opere di bonifica acustica relative al camino E14 (Barriera C del progetto di miglioramento acustico posizionata in accordo a quanto riportato in "Allegato T- Planimetria scarichi idrici aggiornata in fase esecutiva")*

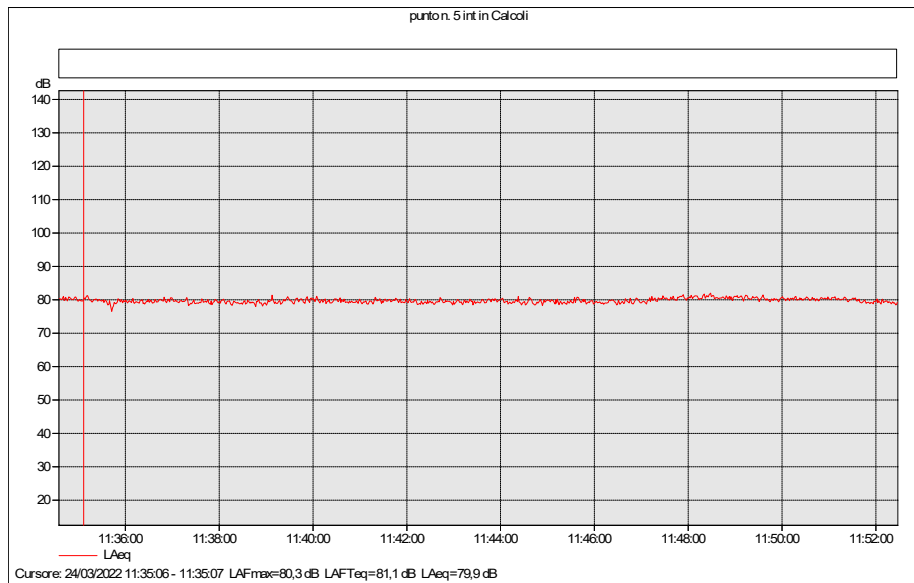
Nome	Ora inizio	Ora termine	Durata	LAeq [dB]	LA90 [dB]
1	Totale	24/03/2022	24/03/2022	0:17:53	79,7	78,7
2	Senza marca	24/03/2022	24/03/2022	0:17:53	79,7	78,7
3

fig.8 – “time history” delle misure eseguite nel punto P05 int (interno)

fig.9 – “spettro” delle misure eseguite nel punto P05 int (interno)

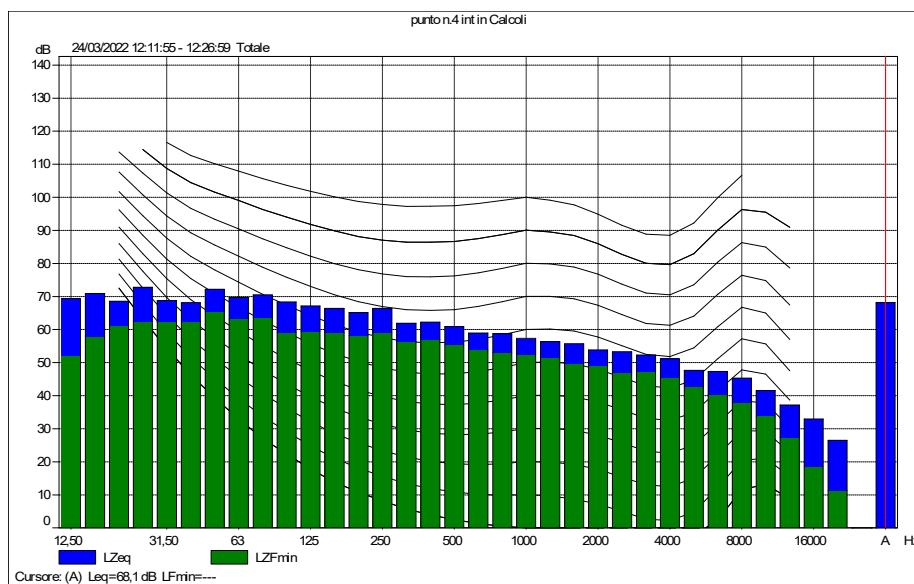
Nome	Ora inizio	Ora termine	Durata	LAeq [dB]	LA90 [dB]
1	Totale	24/03/2022 12:11	24/03/2022 12:26	0:15:04	68,1	66,6
2	Senza marca	24/03/2022 12:11	24/03/2022 12:26	0:15:04	68,1	66,6
3

fig.12– “time history” delle misure eseguite nel punto P04 int (interno)

fig.13 – “spettro” delle misure eseguite nel punto P04 int (interno)

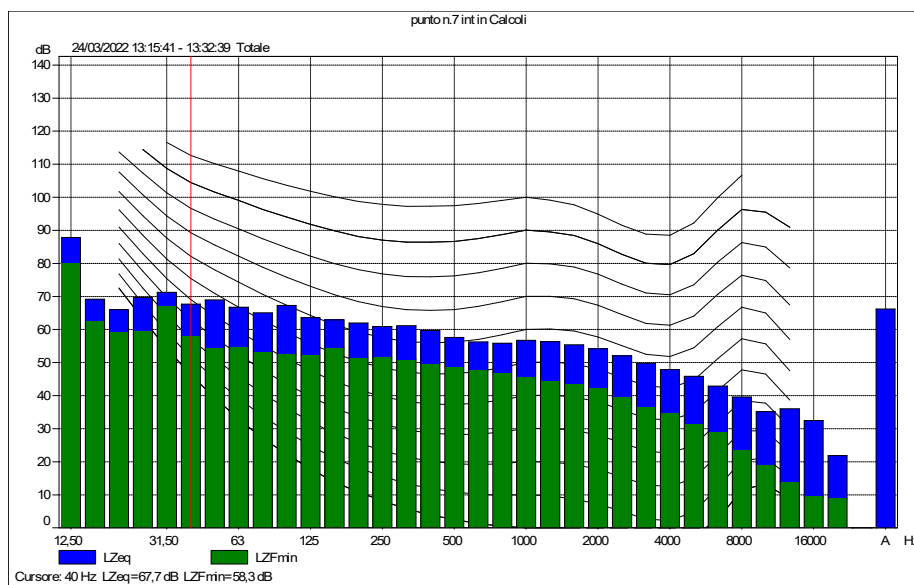
Nome	Ora inizio	Ora termine	Durata	LAeq [dB]	LA90 [dB]
1	Totale	24/03/2022 13:15	24/03/2022 13:32	0:16:58	66,2	60,2
2	Senza marca	24/03/2022 13:15	24/03/2022 13:32	0:16:58	66,2	60,2
3

fig.18– “time history” delle misure eseguite nel punto P07 int (interno)

fig.19 – “spettro” delle misure eseguite nel punto P07 int (interno)
