**Rapporto di Prova N.1739/17**
**Vs. Ordine: 4511152314 del 15.05.2017**

**Cliente** : Arcelor Mittal Piombino S.p.A.  
**Indirizzo** : Zona Industriale S. Mango sul Calore - 83040 Luogosano (AV)  
**Natura campione** : Rifiuto solido costituito da fango  
**Aspetto** : Fango **Codice** : 1  
**Provenienza** : Vs. stabilimento  
**Origine** : Impianto trattamento acque industriali  
**Punto di prelievo** : Area stoccaggio rifiuti  
**Campionamento del** : 31/05/2017  
**Campionato da** : Ns. tecnico qualificato  
**Esecuzione prove** : Inizio: 31/05/17 Fine :19/06/17  
**Met. Campionamento** : UNI 10802(\*)

**Cliente** : Arcelor Mittal Piombino S.p.A.  
**Indirizzo** : Zona Industriale S. Mango sul Calore - 83040 Luogosano (AV)  
**Natura campione** : Rifiuto solido costituito da imballaggi contaminati  
**Aspetto** : Vedi foto **Codice** : /  
**Provenienza** : Vs. stabilimento  
**Origine** : Imballaggi Vs. materie prime  
**Sopralluogo del** : 20/02/2017  
**Sopralluogo di** : ns. Tecnico qualificato

# Rapporto di Prova n°3678/17

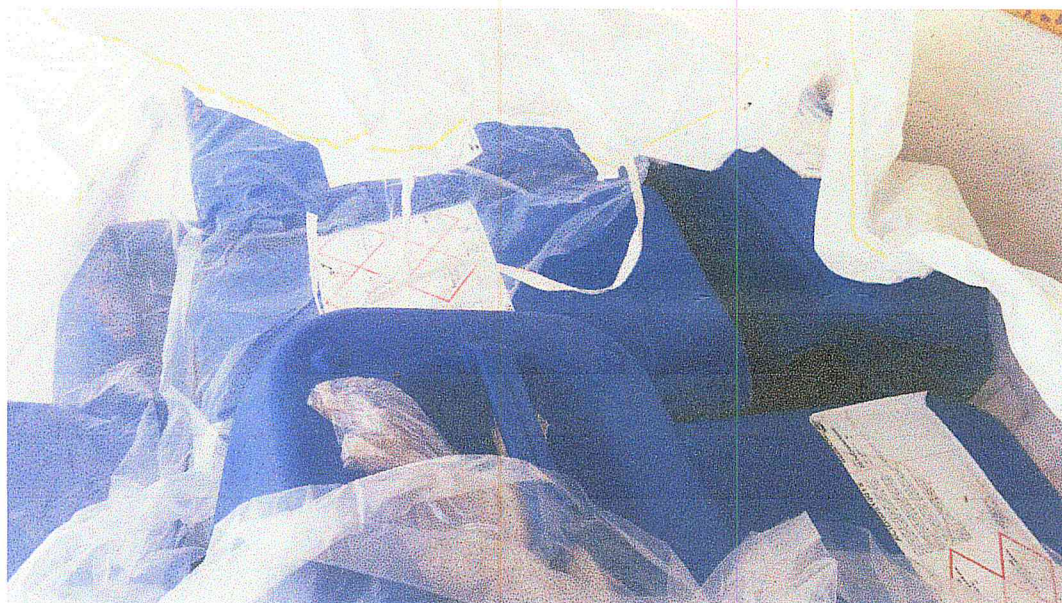
Il rifiuto in esame è costituito da imballaggi metallici ed in plastica ed in materiali misti di diversa forma e dimensione. Il rifiuto deriva dagli imballi delle Vs. materie prime. Gli imballaggi quando sono stoccati in apposita area rifiuti presentano all'interno tracce/residui delle materie prime.

Il rifiuto, il cui campione è stato oggetto della presente analisi, in base alla sua origine ed etichettatura e a quanto dichiarato dal produttore, è classificabile rifiuto speciale pericoloso ai sensi del D. Lgs. 152/06 e s.m.i. integrato e sostituito dal Regolamento UE n°1357/2014 e dalla Decisione UE n°955/2014, di classe di pericolosità HP8.

**C.E.R.: 150110\*** *“imballaggi contenenti residui di sostanze pericolose o contaminati da tali sostanze”*

Il rifiuto è da destinarsi ad idoneo impianto previsto dalla Norma.

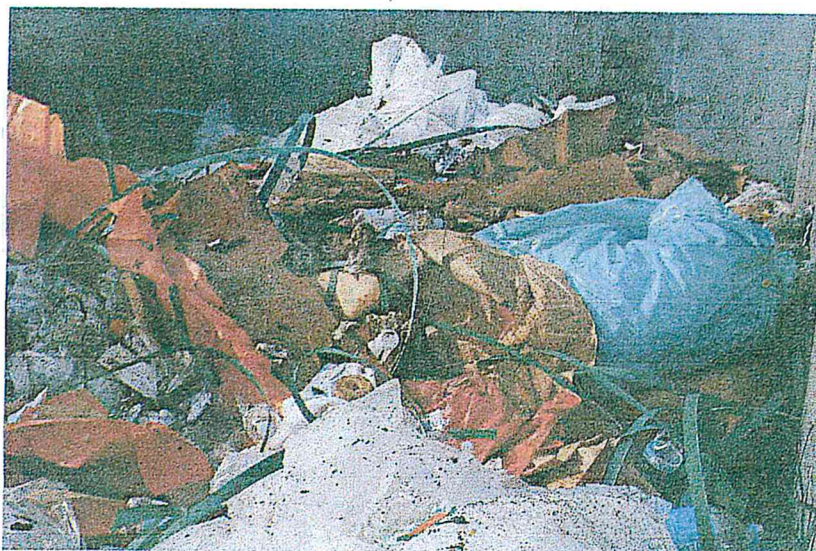
Il rifiuto in esame è costituito da imballaggi in materiali misti costituiti principalmente da carta, cartone e plastica di diversa forma e dimensione simile. Il rifiuto costituisce l'imballo principale di alcune materie prime utilizzate dalle Vs. lavorazioni. In seguito a sopralluogo si è potuto constatare che non sussistono materiali residuali della materia prima contenuta. Sono state eseguite tutte le operazioni per la classificazione qualitativa e quantitativa del rifiuto solido. Tutte le operazioni sono state documentate fotograficamente. Le eventuali classi di pericolosità dello stesso sono state definite considerando le informazioni dichiarate dal produttore quali specifiche di processo e schede tecniche delle sostanze che contribuiscono alla formazione del rifiuto.

Il rifiuto in base alla sua origine ed etichettatura e a quanto dichiarato dal produttore, è classificabile rifiuto speciale non pericoloso ai sensi del D. Lgs. 152/06 e s.m.i. integrato e sostituito dal Regolamento UE n°1357/2014 e dalla Decisione UE n°955/2014.

**CER : 150106 "imballaggi in materiali misti"**

Il rifiuto oggetto della presente analisi è da destinarsi in idoneo impianto previsto dalla Norma.

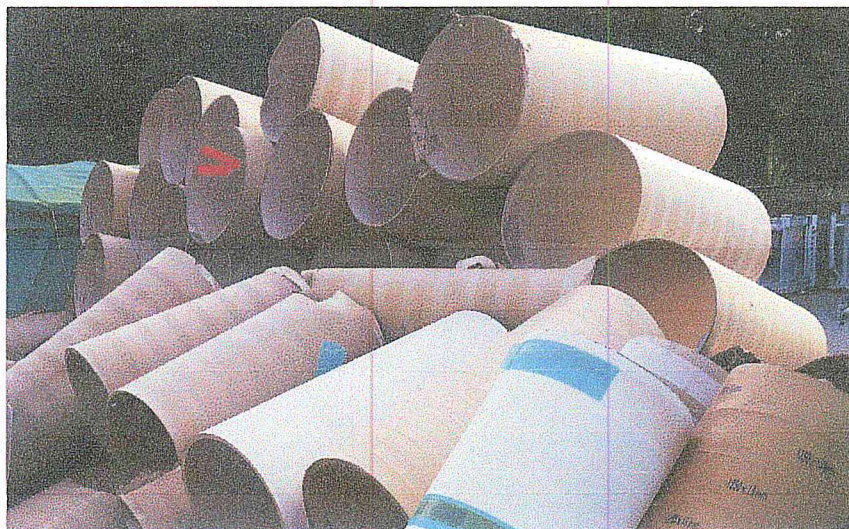
Il rifiuto in esame è costituito da carta e cartone puliti di diversa forma e dimensione simile. Il rifiuto costituisce l'imballo principale di alcune materie prime utilizzate dalle Vs. lavorazioni. In seguito a sopralluogo si è potuto constatare che non sussistono materiali residuali della materia prima contenuta. Sono state eseguite tutte le operazioni per la classificazione qualitativa e quantitativa del rifiuto solido. Tutte le operazioni sono state documentate fotograficamente. Le eventuali classi di pericolosità dello stesso sono state definite considerando le informazioni dichiarate dal produttore quali specifiche di processo e schede tecniche delle sostanze che contribuiscono alla formazione del rifiuto.

Il rifiuto in base alla sua origine ed etichettatura e a quanto dichiarato dal produttore, è classificabile rifiuto speciale non pericoloso ai sensi del D. Lgs. 152/06 e s.m.i. integrato e sostituito dal Regolamento UE n°1357/2014 e dalla Decisione UE n°955/2014.

**CER : 150101** *“imballaggi in carta e cartone”*

Il rifiuto oggetto della presente analisi è da destinarsi in idoneo impianto previsto dalla Norma.

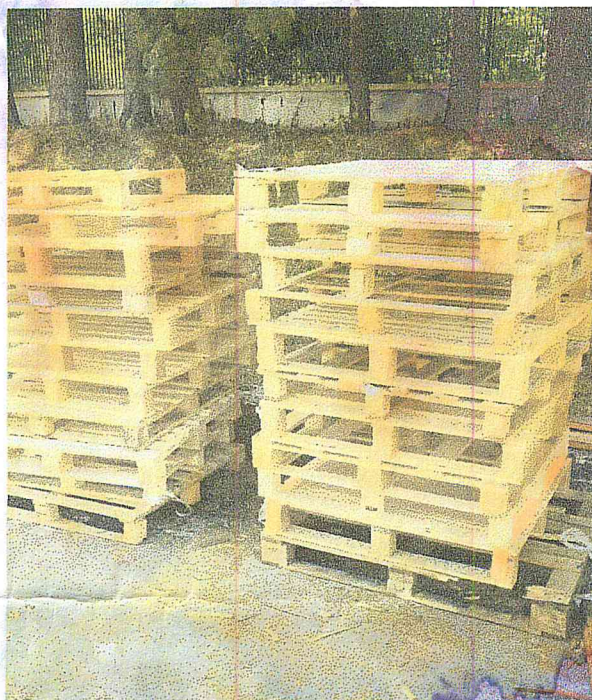
**Codice** : vedi foto

Il rifiuto in esame è costituito da pedane in legno utilizzati quali supporti per le materie prime.. I rifiuti sono conservati in apposita area di stoccaggio. Sono state eseguite tutte le operazioni per la classificazione qualitativa e quantitativa del rifiuto solido. Tutte le operazioni sono state documentate fotograficamente.

Il rifiuto, il cui campione è stato oggetto della presente analisi, relativamente ai risultati analitici ottenuti, in base alla sua origine ed etichettatura e a quanto dichiarato dal produttore, è classificabile rifiuto speciale non pericoloso ai sensi del D. Lgs. 152/06 e s.m.i. integrato e sostituito dal Regolamento UE n°1357/2014 e dalla Decisione UE n°955/2014.

### CER : 150103 "imballaggi in legno"

Il rifiuto il cui campione è stato oggetto della presente analisi è da destinarsi a attività di recupero in idoneo impianto previsto dalla norma.

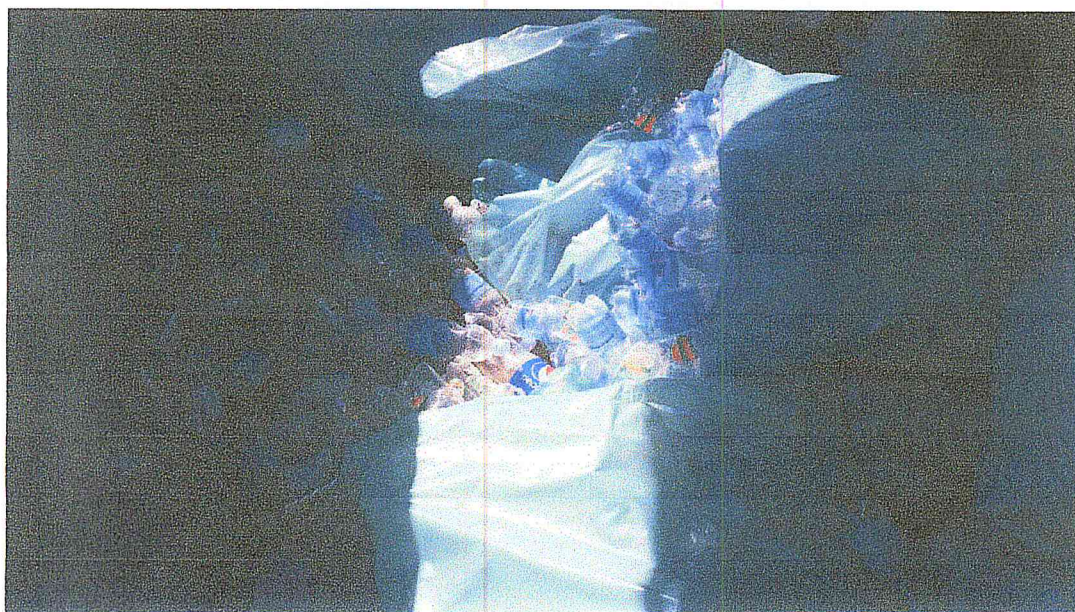
Il rifiuto in esame è costituito da imballaggi plastica costituiti principalmente da contenitori per la distribuzione e l'utilizzo di acqua destinata al consumo umano. Le classi di pericolosità del rifiuto stesso sono state definite considerando le schede di sicurezza dei prodotti utilizzati.

Il rifiuto, il cui campione è stato oggetto della presente analisi, in base alla sua origine ed etichettatura e a quanto dichiarato dal produttore, è classificabile rifiuto speciale non pericoloso ai sensi del D. Lgs. 152/06 e s.m.i. integrato e sostituito dal Regolamento UE n°1357/2014 e dalla Decisione UE n°955/2014.

**C.E.R.: 150102** *“imballaggi in plastica”*

Il rifiuto è da destinarsi ad idoneo impianto previsto dalla Norma.

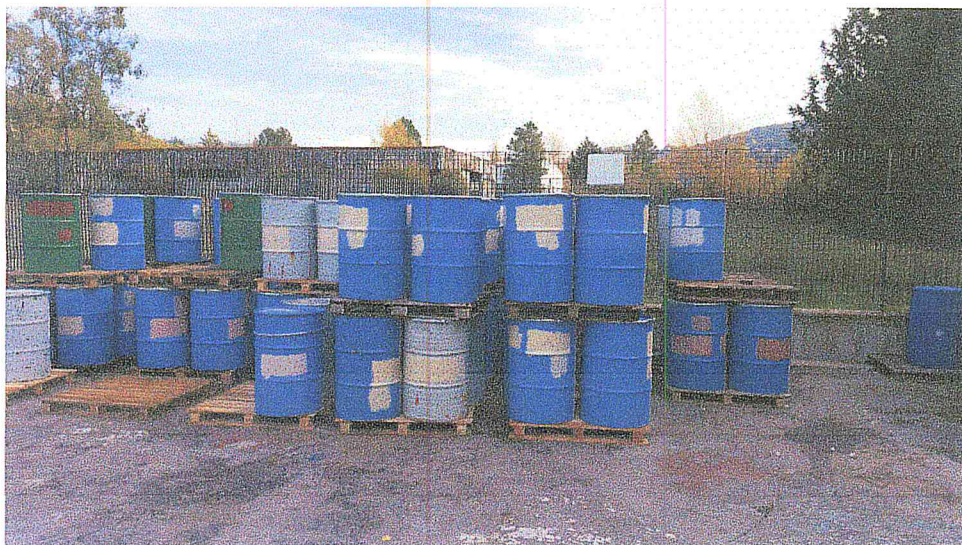
Il rifiuto in esame è costituito da fusti metallici puliti e di forma e dimensione simile. Il rifiuto costituisce l'imballo principale di alcune materie prime utilizzate dalle Vs. lavorazioni. In seguito a sopralluogo si è potuto constatare che non sussistono materiali residuali della materia prima contenuta. Sono state eseguite tutte le operazioni per la classificazione qualitativa e quantitativa del rifiuto solido. Tutte le operazioni sono state documentate fotograficamente. Le eventuali classi di pericolosità dello stesso sono state definite considerando le informazioni dichiarate dal produttore quali specifiche di processo e schede tecniche delle sostanze che contribuiscono alla formazione del rifiuto.

Il rifiuto in base alla sua origine ed etichettatura e a quanto dichiarato dal produttore, è classificabile rifiuto speciale non pericoloso ai sensi del D. Lgs. 152/06 e s.m.i. integrato e sostituito dal Regolamento UE n°1357/2014 e dalla Decisione UE n°955/2014.

**CER:150104** "imballaggi metallici"

Il rifiuto oggetto della presente analisi è da destinarsi in idoneo impianto previsto dalla Norma.

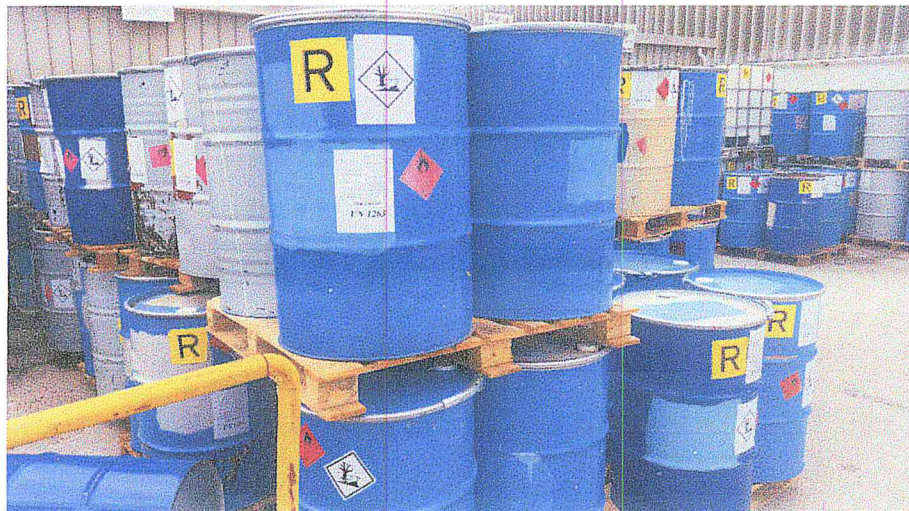
Il rifiuto in esame è costituito da imballaggi metallici di diversa forma e dimensione. Il rifiuto deriva dagli imballi delle Vs. materie prime (vernici). Gli imballaggi quando sono stoccati in apposita area rifiuti presentano all'interno tracce/residui delle materie prime.

Il rifiuto, il cui campione è stato oggetto della presente analisi, in base alla sua origine ed etichettatura e a quanto dichiarato dal produttore, è classificabile rifiuto speciale pericoloso ai sensi del D. Lgs. 152/06 e s.m.i. integrato e sostituito dal Regolamento UE n°1357/2014 e dalla Decisione UE n°955/2014, di classe di pericolosità HP3, HP4, HP5 e HP14.

**C.E.R.: 150110\*** *“imballaggi contenenti residui di sostanze pericolose o contaminati da tali sostanze”*

Il rifiuto è da destinarsi ad idoneo impianto previsto dalla Norma.
