Con incarico ricevuto dalla Società Repiombo Srl, è stata eseguita una prova di emungimento sul piezometro n. 5 ubicato nello stabilimento della società di cui sopra sito in Contrada ISCA nella zona industriale di Calitri (AV).

Prova di Portata del piezometro n. 5

Relazione di riferimento di cui all' art. 5 comma 1 lettera v-bis DLGS 152/06

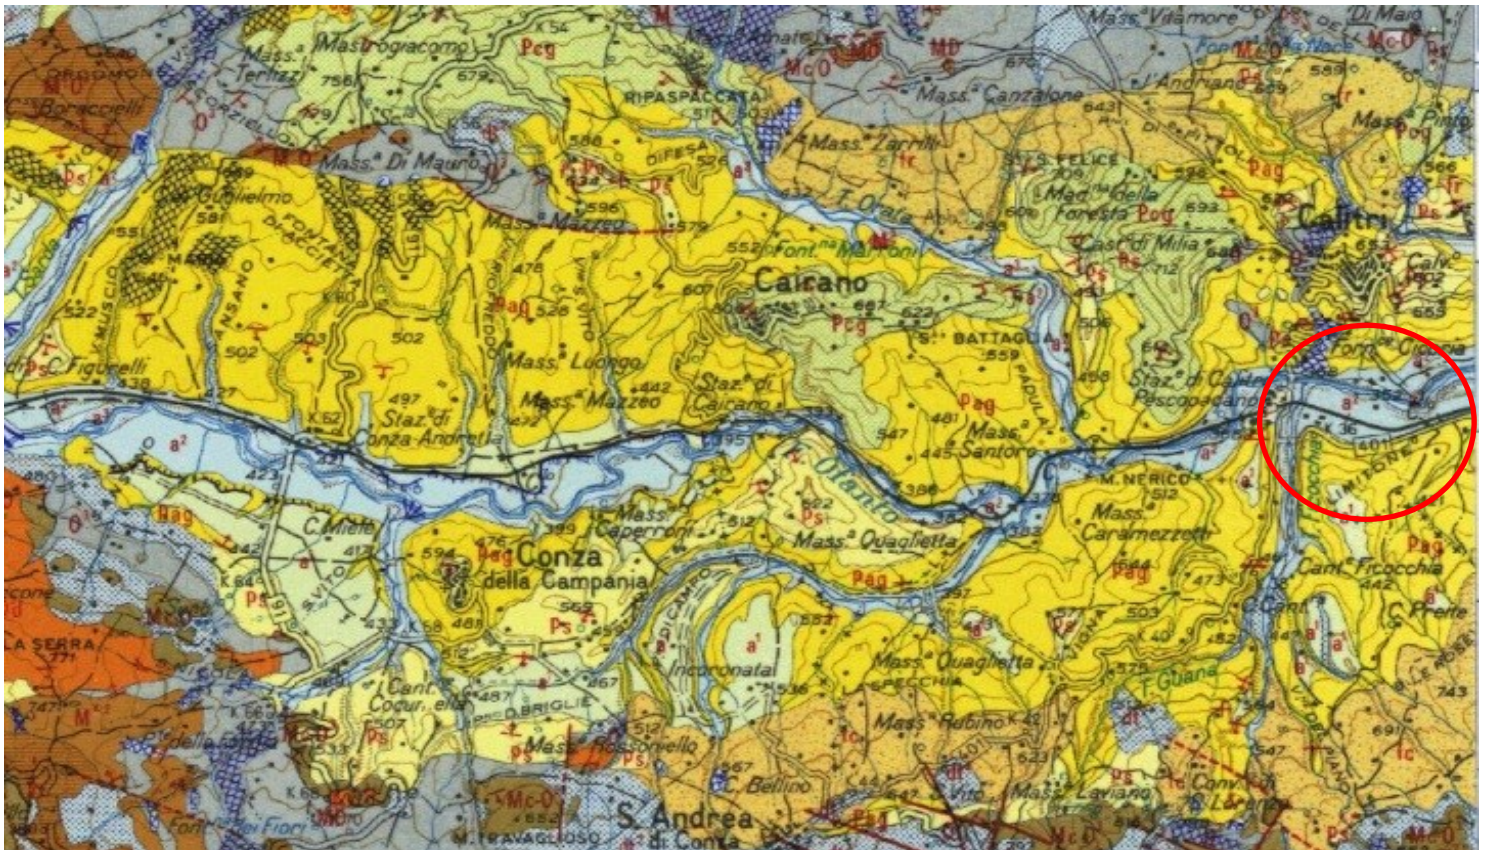
A2

Alluvioni recenti (Pleistocene-Olocene): materiale di natura sabbioso-argilloso di deposito fluviale, derivante dai processi di erosione ed alterazione dei rilievi limitrofi e dei litotipi appartenenti alla formazione descritta in seguito, che costituisce il versante che insiste sulla zona valliva in questione (formazione delle argille grigio-azzurre).

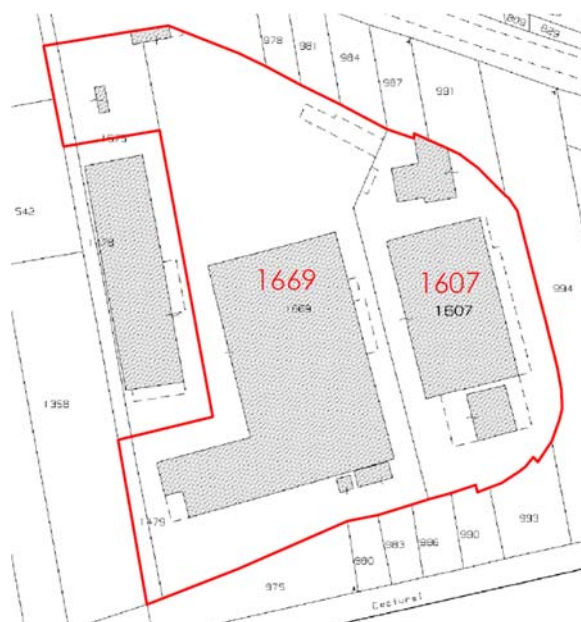
Figura 3: delimitazione del complesso IPPC a seguito della modifica sostanziale

Si precisa che fino alla data odierna la ditta Repiombo Srl ha esercitato esclusivamente l'attività di frantumazione e scassetamento, riservandosi di avviare le fasi di produzione piombo d'opera e raffinazione solo a seguito della approvazione della modifica sostanziale, presentata in uno alla domanda di riesame, che prevede l'introduzione del processo di desolfurazione. Tale processo è inserito nell'ambito della modifica sostanziale che prevede altresì l'ampliamento della superficie destinata all'attività produttiva che andrà ad interessare il lotto adiacente ed il fabbricato su di esso insistente (particella n. 1669), senza alcun incremento della capacità produttiva che rimane quella autorizzata pari a 22.00 ton /anno come di seguito riportato in figura.

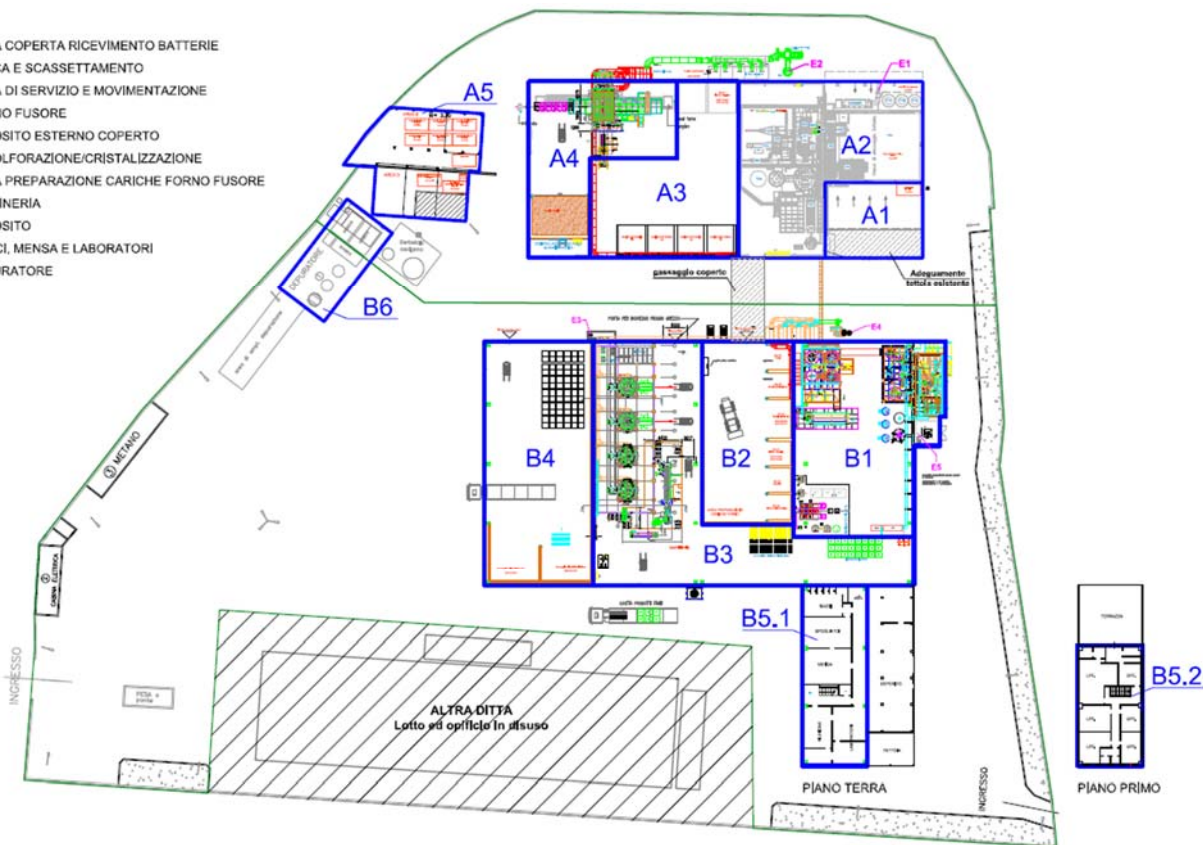
- A1 AREA COPERTA RICEVIMENTO BATTERIE
- A2 VASCA E SCASSETTAMENTO
- A3 AREA DI SERVIZIO E MOVIMENTAZIONE
- A4 FORNO FUSORE
- A5 DEPOSITO ESTERNO COPERTO
- B1 DESOLFORAZIONE/CRISTALLIZZAZIONE
- B2 AREA PREPARAZIONE CARICHE FORNO FUSORE
- B3 RAFFINERIA
- B4 DEPOSITO
- B5 UFFICI, MENSA E LABORATORI
- B6 DEPURATORE

Figura 4: dettaglio del complesso IPPC a seguito della modifica sostanziale
