<b>Relazione finale - Visita Ispettiva</b>	Doc. n° 1/ATCE/2020
	Procedura di riferimento: PT 7.5 A6	Data 10.12.2020

**ALLEVAMENTI FALCO s.r.l.**  
con sede operativa ubicata nel Comune di Arienzo (CE) Via Appia Km 231+780  
Attività IPPC: allevamento intensivo di pollame  
con più di 40.000 posti pollame di cui al codice 6.6a

Autorizzazione A.I.A. n. 160 del 02/09/2019

**RELAZIONE FINALE n. 1/ATCE/2020**

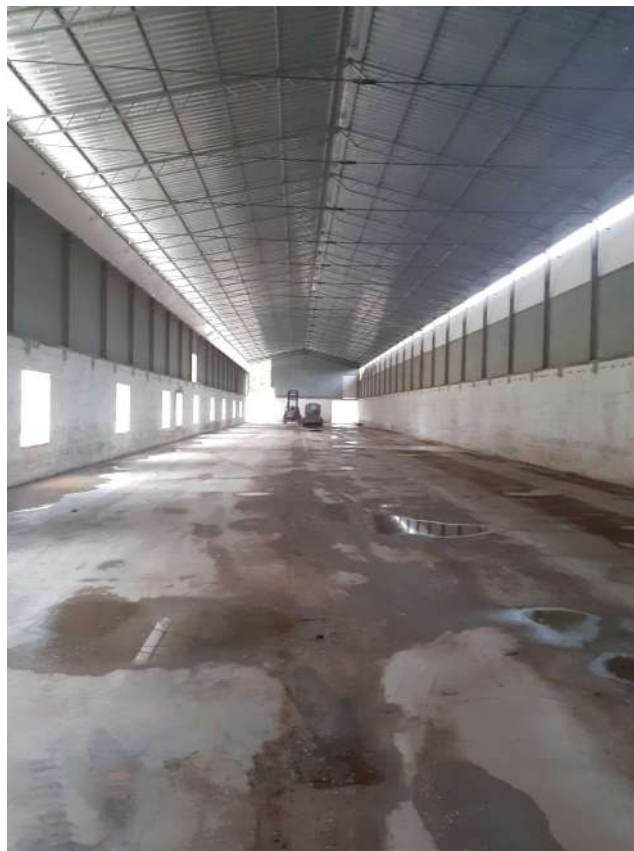
Foto 2 – Capannone in fase di allevamento all’atto della verifica ispettiva

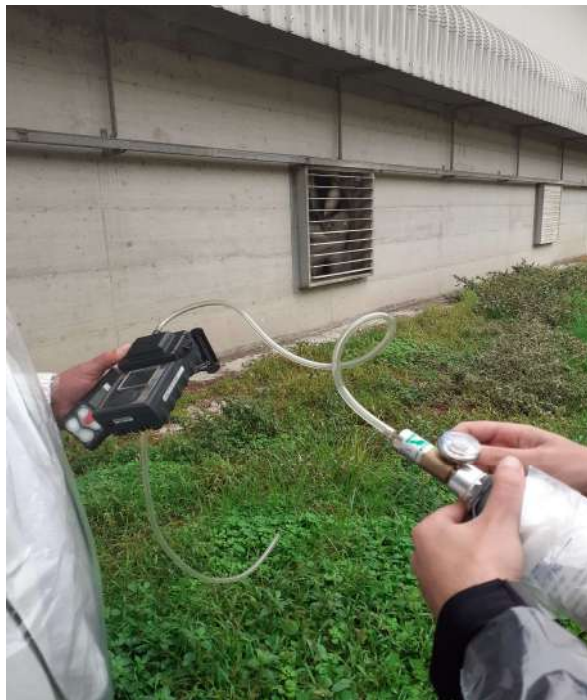
Lo stabilimento produce emissioni in atmosfera sia di natura convogliata sia di natura diffusa. Le emissioni diffuse derivano dall'estrazione dell'aria interna dei capannoni di stabulazione delle galline ovaiole e per tali emissioni sono imposti dal Piano di Monitoraggio e Controllo (PMC) valori limite di emissione (VLE) per gli inquinanti NH<sub>3</sub>, H<sub>2</sub>S e Odori. In merito ai VLE imposti per NH<sub>3</sub> e H<sub>2</sub>S, si segnala all'Autorità Competente che quelli indicati alla Tabella 12 del par. B.5.1.1 del Documento Descrittivo e Proposta di Documento Prescrittivo con applicazioni BAT (NH<sub>3</sub>: 3 mg/Nm<sup>3</sup> e H<sub>2</sub>S: 2 mg/Nm<sup>3</sup>) non risultano coerenti con quelli riportati nella Tabella 3.2 del par. 3.2 del PMC (NH<sub>3</sub>: 5 mg/Nm<sup>3</sup> e H<sub>2</sub>S: 4 mg/Nm<sup>3</sup>). Inoltre, alla sopra indicata Tabella del Documento Descrittivo e Proposta di Documento Prescrittivo con applicazioni BAT, sono indicati i punti di monitoraggio di NH<sub>3</sub>, H<sub>2</sub>S e Odori (punto con VLE di 300 U.O./m<sup>3</sup>) che non risultano univocamente indicati nel PMeC. Durante il sopralluogo sono state eseguite misure di NH<sub>3</sub> mediante analizzatore automatico portatile multigas in prossimità dei ventilatori di estrazione dell'aria interna dei capannoni con presenza di pollame, rilevando concentrazioni nell'ordine dei 3 ppm (circa 2 mg/Nm<sup>3</sup>). Si precisa che si tratta di un monitoraggio preliminare, non eseguito secondo metodi ufficiali (**Foto 2**).

Foto 2 - Misure di NH<sub>3</sub> mediante analizzatore automatico portatile multi gas

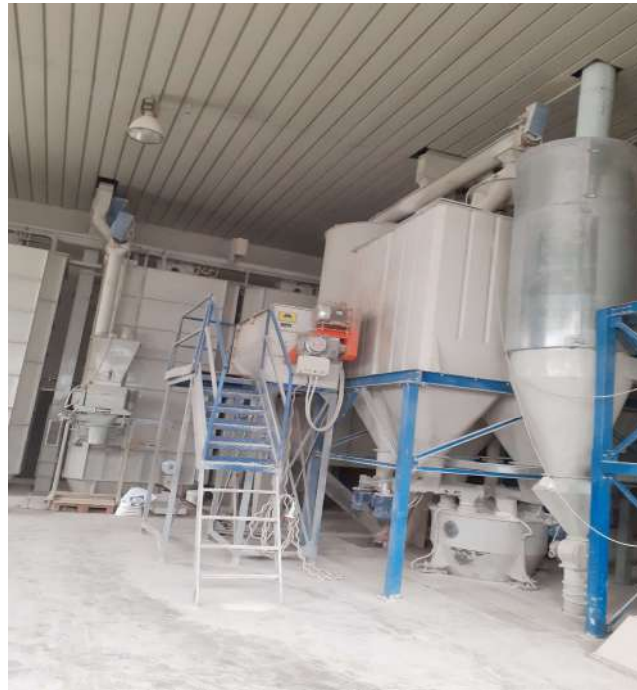
Per quanto concerne le emissioni convogliate, è presente un punto emissivo (E1) derivante dalle lavorazioni del mangimificio, il quale è asservito da un sistema ciclone-filtro a maniche per l'abbattimento delle polveri. Al momento dell'ispezione, il mangimificio non era in esercizio (**Foto 3**). In merito alla fossa di scarico delle materie prime, confinata in ambiente chiuso, si è rilevata la presenza diffusa di residui polverulenti. Pertanto, si è convenuto con l'azienda sulla necessità di implementare un sistema di aspirazione e abbattimento delle polveri che si generano durante la fase di scarico.

**Foto 3 – Ciclone - filtro a maniche per l'abbattimento delle polveri**

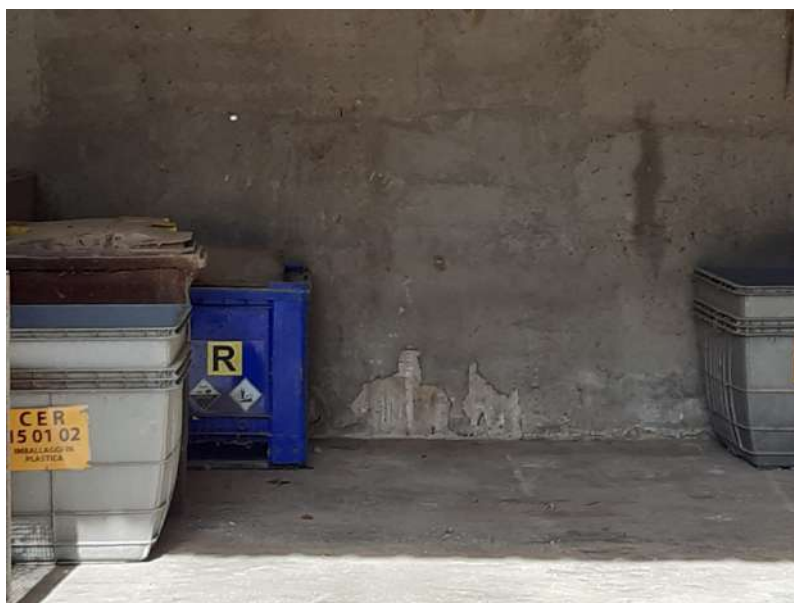
Nel corso dell'attività ispettiva sono state verificate le aree di deposito temporaneo dei rifiuti prodotti nello stabilimento (**Foto 4**), nonché la quantità e la tipologia dei rifiuti prodotti. Nell'autorizzazione viene indicato che l'azienda produce le seguenti tipologie di rifiuti: 1) imballaggi in carta e cartone (codice EER 150101); 2) imballaggi in plastica (codice EER 150102) 3) imballaggi in materiali misti (codice EER 150106) 4) assorbenti, materiali filtranti stracci (codice EER 150203) 5) ferro ed acciaio (codice EER 170405); 6) feci animali (codice EER 020106) 7) tubi fluorescenti (codice EER 200121\*); 8) batterie al piombo (codice EER 160601\*); 9) fanghi di fosse settiche (codice EER 200304).

**Foto 4 – Deposito temporaneo dei rifiuti**

Sono state riscontrate irregolarità e criticità relativamente al mancato conferimento di talune tipologie di rifiuti ed alla loro dislocazione all'interno dell'azienda: infatti **sono stati rinvenuti rifiuti allocati in aree non indicate in planimetria, in cassoni scoperti (per quelli ubicati all'esterno), rifiuti anche miscelati tra loro ed in contenitori privi di etichettatura riportante il codice EER (Foto 4).**

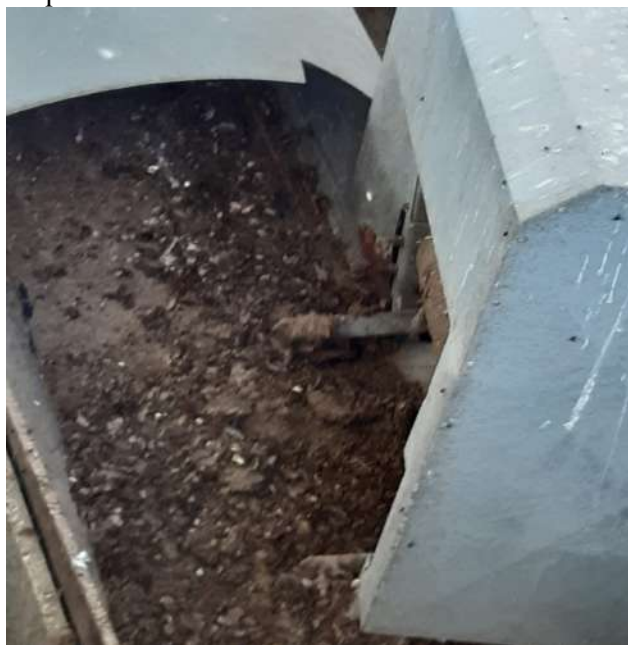
Relativamente alla gestione della pollina, all'atto del sopralluogo il sistema TDS era fermo (**Foto 6**), nelle vicinanze vi era un cassone da 30 mc pieno di pollina da conferire come fertilizzante. Non è stato possibile visionare la pulcinaia. Vi è la presenza di un carrello per lo spandimento del letame. Al di sotto dei capannoni con fossa sottostante, questa era quasi vuota.

**Foto 6 – Sistema di gestione della pollina**
