<b>Relazione finale - Visita Ispettiva</b>	Doc. n° 1/AIA/ ATCE
	Procedura di riferimento: PT 7.5 A6	Data 13.05.2021

**ATTIVITÀ ISPETTIVA AI SENSI DEL  
D.LGS 3 APRILE 2006 N.152 E SSMMII**

**STABILIMENTO CAPUA BIOSERVICE S.P.A.  
STRADA STATALE APPIA 46/48 – CAPUA (CE)**

**Attività IPPC Attività di fabbricazione di prodotti farmaceutici di base cod. 4.5**

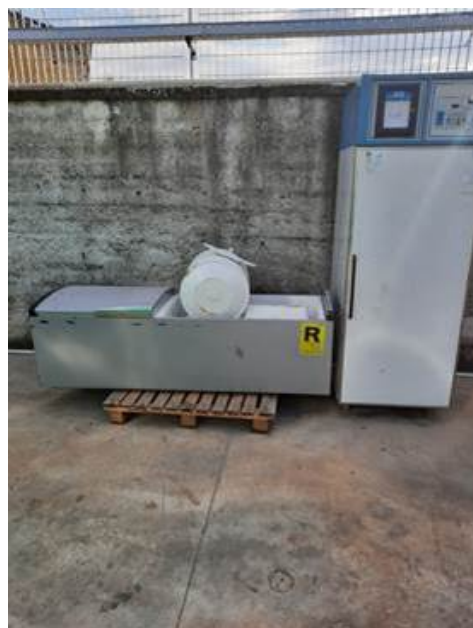
FOTO 1

- e. *Apparecchiature elettriche ed elettroniche fuori uso (n. 3 scaldini e n. 2 frigoriferi), posti su pedana in legno, classificati dalla ditta con codice EER 160211. Il rifiuto è munito di etichettatura indicante il codice EER e lo stato fisico, nel rispetto di quanto prescritto al paragrafo B.5.5.1 del decreto AIA.* Infatti, da una verifica istruttoria della documentazione tecnica, effettuata successivamente alla fase ispettiva, si è accertato che tale codice EER è relativo ad un rifiuto speciale pericoloso **160211\*** e, pertanto, sull'etichettatura identificativa mancano informazioni sulle caratteristiche di pericolosità. Pertanto, si evidenzia al momento del sopralluogo la non perfetta osservanza di quanto prescritto al paragrafo B.5.5.1 del decreto AIA. Ad ogni buon conto, la Ditta ha fatto pervenire nota di rettifica dell'etichettatura in questione, acquisita con prot. 18859/2021 del 25/03/21, nella quale si dichiara che si è provveduto ad aggiungere l'asterisco al codice EER e la classe di pericolo che erroneamente non erano stati riportati sull'etichetta allegando altresì report fotografico (FOTO 1).

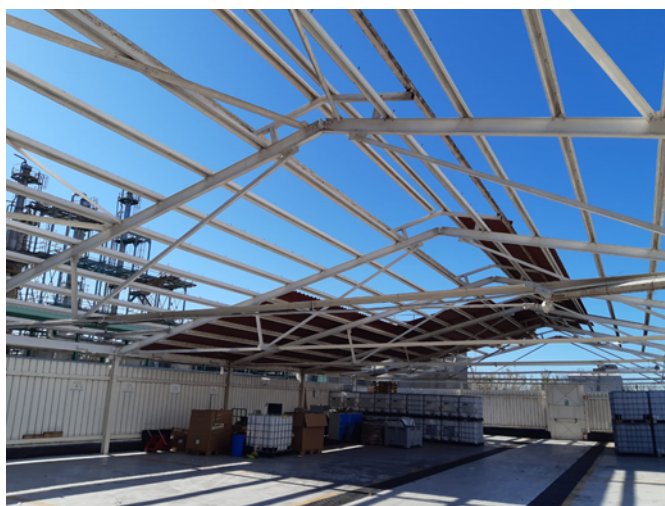
FOTO 2

I rifiuti speciali pericolosi, ed altri non pericolosi, sono depositati in un'apposita area in parte scoperta, in quanto la tettoia è stata danneggiata a seguito di una tromba d'aria, come dichiarato dal presente all'ispezione (FOTO 2). Anche in tale area è presente una rete di raccolta di eventuali sversamenti che vengono convogliati in un pozzetto di raccolta a tenuta, per poi essere gestiti, dopo opportuna caratterizzazione, come rifiuto speciale. È stato fornito, al riguardo, l'ordine per il rifacimento del tetto magazzino rifiuti datato 9 Marzo 2021.
