**ATTIVITÀ ISPETTIVA AI SENSI DEL  
D.LGS. 3 APRILE 2006 N.152 E SS.MM.II.**

**CISAM SOCIETÀ AGRICOLA E ZOOTECNICA S.R.L.  
SEDE OPERATIVA E LEGALE NEL COMUNE DI MIGNANO MONTELUONGO (CE) S.S. CASILINA KM 158+620**

**IPPC 6.6 A AVENTE AD OGGETTO “ALLEVAMENTO INTENSIVO DI POLLAME CON PIÙ DI 40000 POSTI POLLAME”**

**RELAZIONE FINALE**

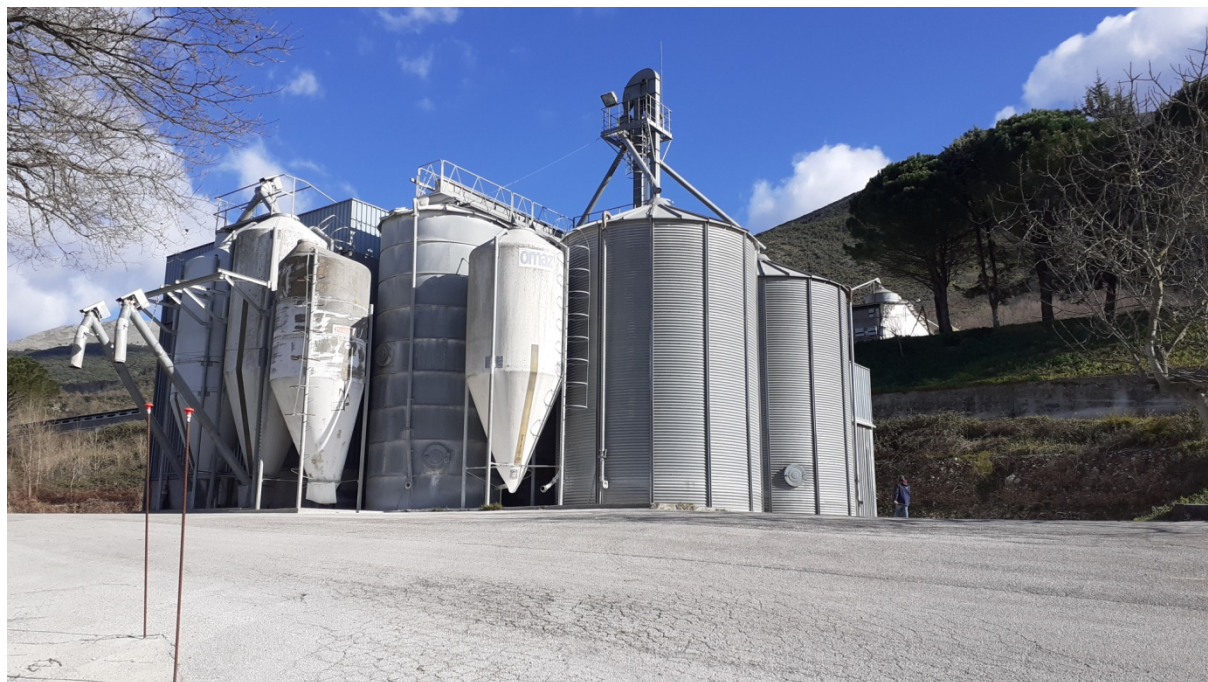
**Foto 1 : impianto di macinazione cereali**

- capannoni in uso ospitanti l'allevamento di galline ovaiole, pavimentato e impermeabilizzato (capannone 1 A e 2B e 3C, in planimetria);
- capannone in uso adibito a pulcinaia, pavimentato e impermeabilizzato.
- centro di imballaggio uova;
- impianto di macinazione cereali (**Foto 1**);
- uffici.

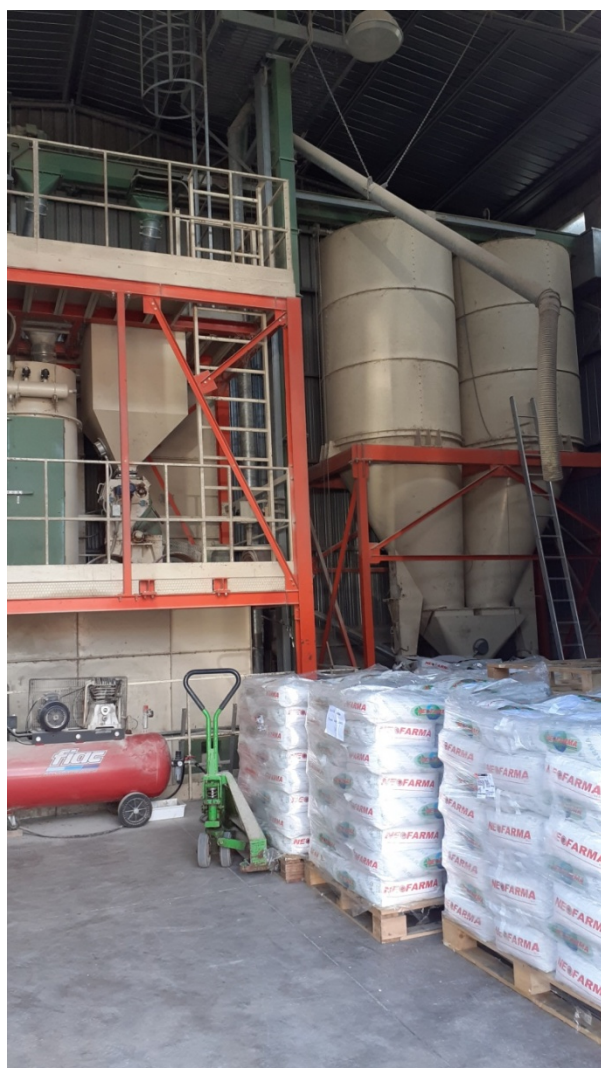
**Foto 2 : impianto abbattimento a servizio del mangimificio**

Le principali emissioni in atmosfera sono prodotte dalle attività lavorative di macinazione svolte presso il mangimificio; trattasi di emissioni polverulente captate e successivamente immesse in atmosfera previo passaggio in idoneo sistema di abbattimento, costituito da filtri a maniche (**Foto 2**). In aggiunta alla descritta emissione convogliata, per il tipo di attività, ci sono emissioni di tipo diffuso derivanti dalla presenza di pollina, le cui emissioni odorigene sono depurate da idonei sistemi di abbattimento rappresentati da n.2 tunnel di essiccazione, in ossequio a quanto previsto dalle BAT di settore.

**Esiti sopralluogo:** nel corso dell'ispezione svoltasi in data 08/02/2022, all'interno dello stabilimento, l'attività produttiva era in regolare svolgimento, eccetto la fase di macinazione, risultando in funzione solo il trasporto pneumatico del mangime sino ai capannoni adibiti a ricovero ovvero voliera ed allevamento in gabbia, pertanto non è stato possibile effettuare il campionamento dal camino E5. E' stato accertato il regolare funzionamento degli impianti di abbattimento delle emissioni prodotte nella macinazione, attivando forzatamente per un breve periodo di tempo la fase lavorativa della macinazione.

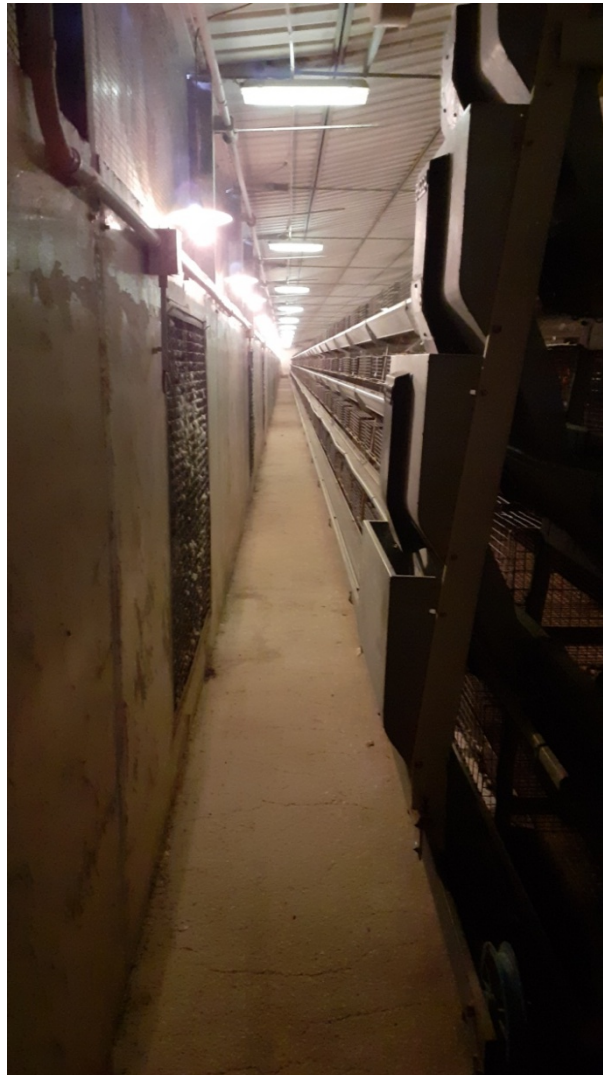
**Foto 3 : interno capannoni**

E' stato accertato il funzionamento degli impianti utilizzati ai fini del contenimento degli odori, in particolare i gruppi di ventilazione forzata a servizio dei capannoni risultavano in funzione (**Foto 3**), attivati alternativamente mediante PLC, in funzione della temperatura esterna, così come i nastri trasportatori con allontanamento in continuo della pollina in applicazione della BAT 31 a) e BAT 13 b); è stato verificato il funzionamento del tunnel di essiccazione attraverso cui la pollina viene disidratata (in applicazione della BAT 19). La pulcinaia è invece dotata di raschiatore in fossa profonda con lettiera, risultata vuota all'atto dell'ispezione.

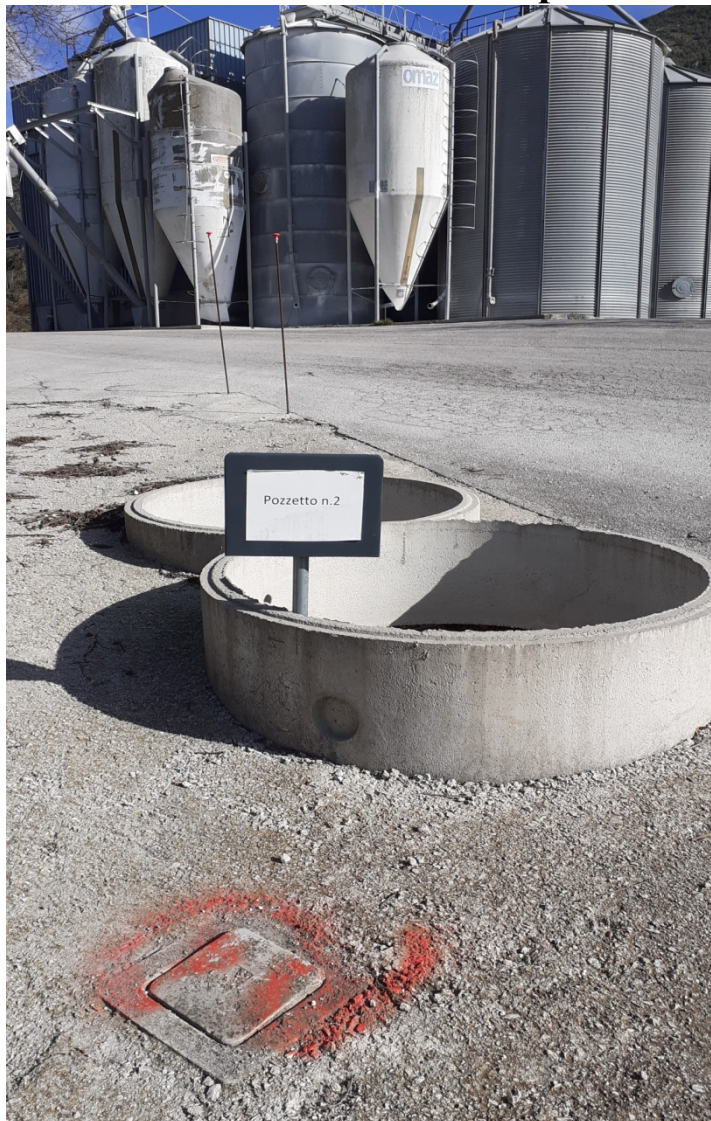
**Foto 4 : pozzetto ispezione n. 2 scarico acque meteoriche**

Sono stati ispezionati i due punti di scarico delle acque meteoriche denominati pozzetto n. 1 e pozzetto n. 2:

- Il pozzetto n.1, ubicato nel punto di coordinate UTM-WGS84 33T Est 416397 Nord 4583593, raccoglie le acque del piazzale antistante i capannoni allevamento e confezionamento uova, dette acque vengono captate attraverso n.3 pozzetti di scolo e tramite la griglia sottesa all'arco di disinfezione, e sono collettate ad un impianto di depurazione che prevede una fase di dissabbiatura ed una di disoleazione.
- Il pozzetto n.2 (**Foto 4**) ubicato nel punto di coordinate UTM-WGS84 33T Est 416323, Nord 4583580, raccoglie le acque del piazzale antistante il mangimificio, che vengono captate tramite n.1 pozzetto di scolo e sono convogliate ad un impianto di depurazione che prevede una fase di dissabbiatura ed una fase di disoleazione.

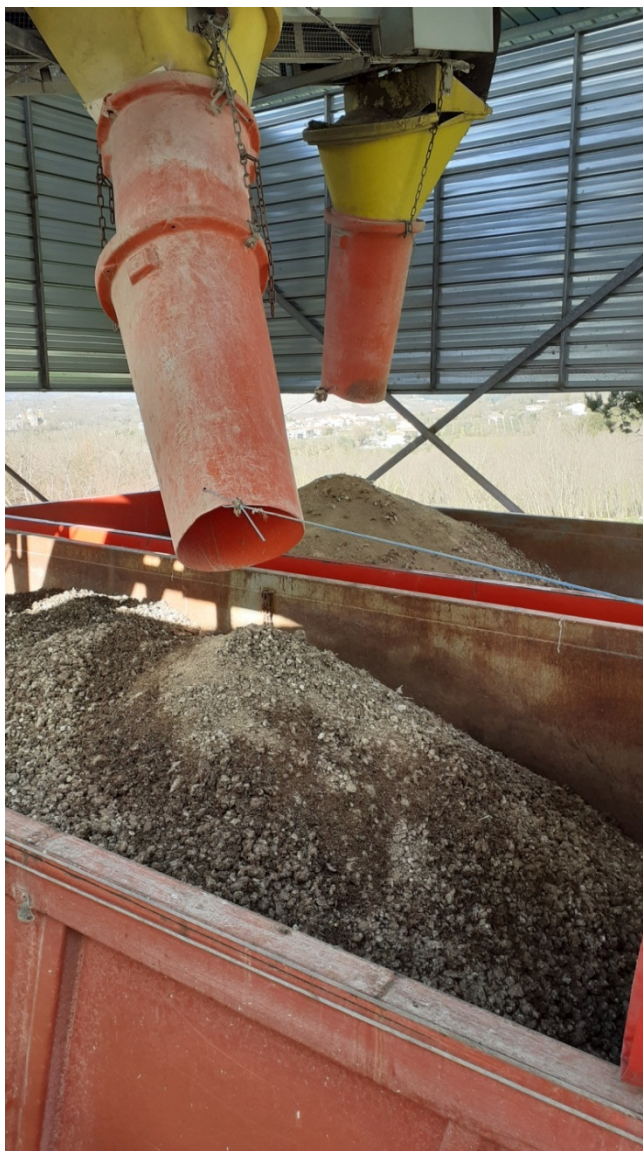
Foto 5 : sistema di gestione pollina

Nel corso del sopralluogo effettuato in data 21 febbraio, di cui al verbale di sopralluogo n. 23/PP/2022 si sono ispezionate le varie aree sia dell'allevamento con produzione di pollina che di deposito dei rifiuti prodotti. Relativamente alla documentazione, nel corso del sopralluogo si è acquisita una serie di documentazione relativa alla gestione della pollina (Foto 5) e dei rifiuti prodotti. E' stato successivamente trasmesso dalla ditta il MUD anno 2021.
