<b>Relazione finale - Visita Ispettiva</b>	Doc. n°
	Procedura di riferimento: PT 7.5 A6	Data

**ATTIVITÀ ISPETTIVA AI SENSI DEL  
D.LGS 3 APRILE 2006 N.152 E SSMMII**

**STABILIMENTO DI TRITOVAGLIATURA E IMBALLAGGIO RIFIUTI  
DI SANTA MARIA CAPUA VETERE**

**RELAZIONE FINALE**

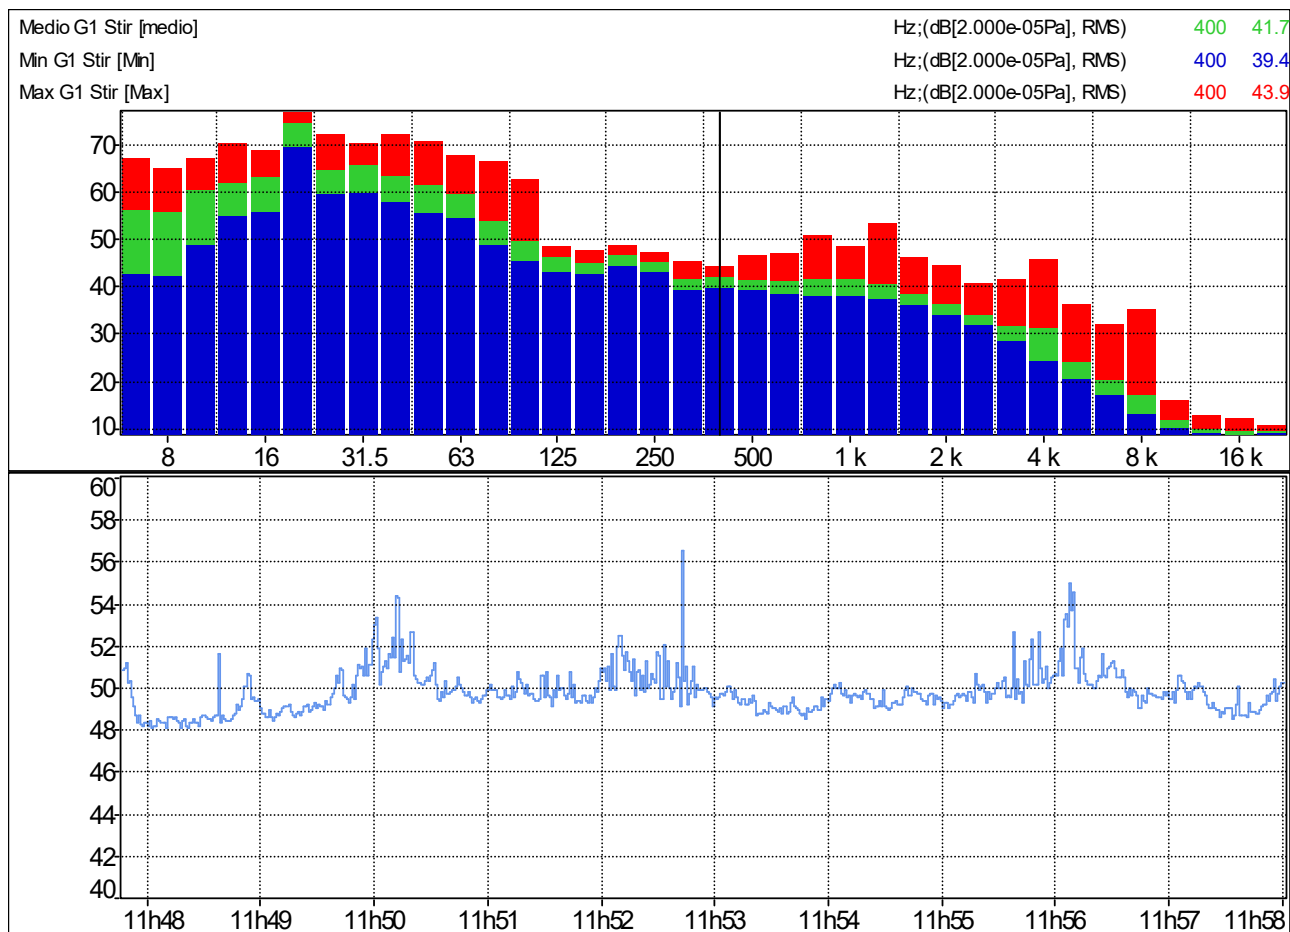
Fig.1 Grafici e tabelle relativi ai livelli sonori misurati in prossimità del punto di misura P2 - lato biofiltri e sistema scrubber-

Dai rilievi effettuati e dall'elaborazione dei dati si rappresenta che:

- i valori misurati nel punto di misura P2 rispettano i valori limite di emissione (65 db) e di immissione (70 db) previsti per la classe di appartenenza, art. 6 comma 1 tab1 DPCM 01/Marzo/1991, relativamente al periodo diurno.

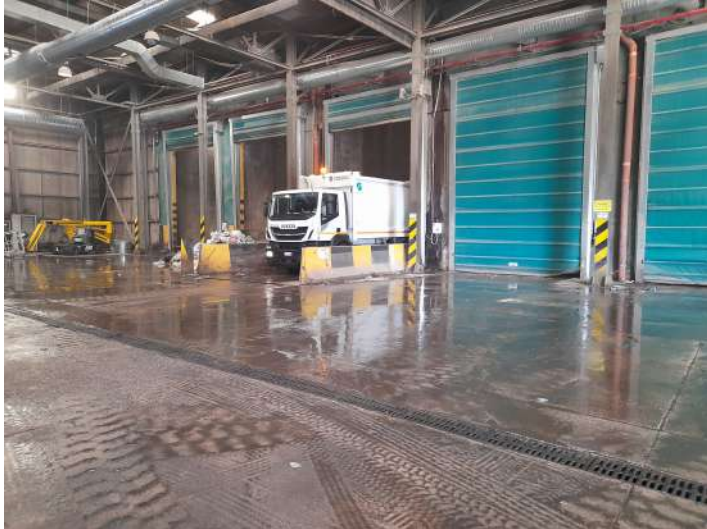
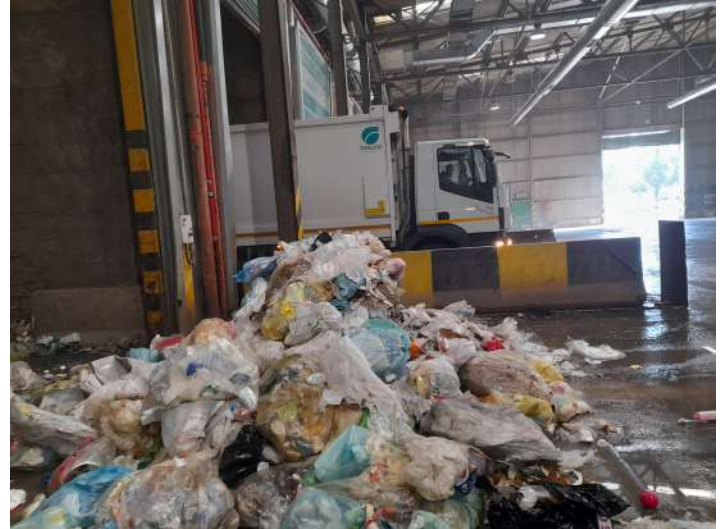
**Foto nn. 1 e 2: automezzo presente nel capannone avanfossa mentre è in fase di scarico dei rifiuti direttamente nella fossa**

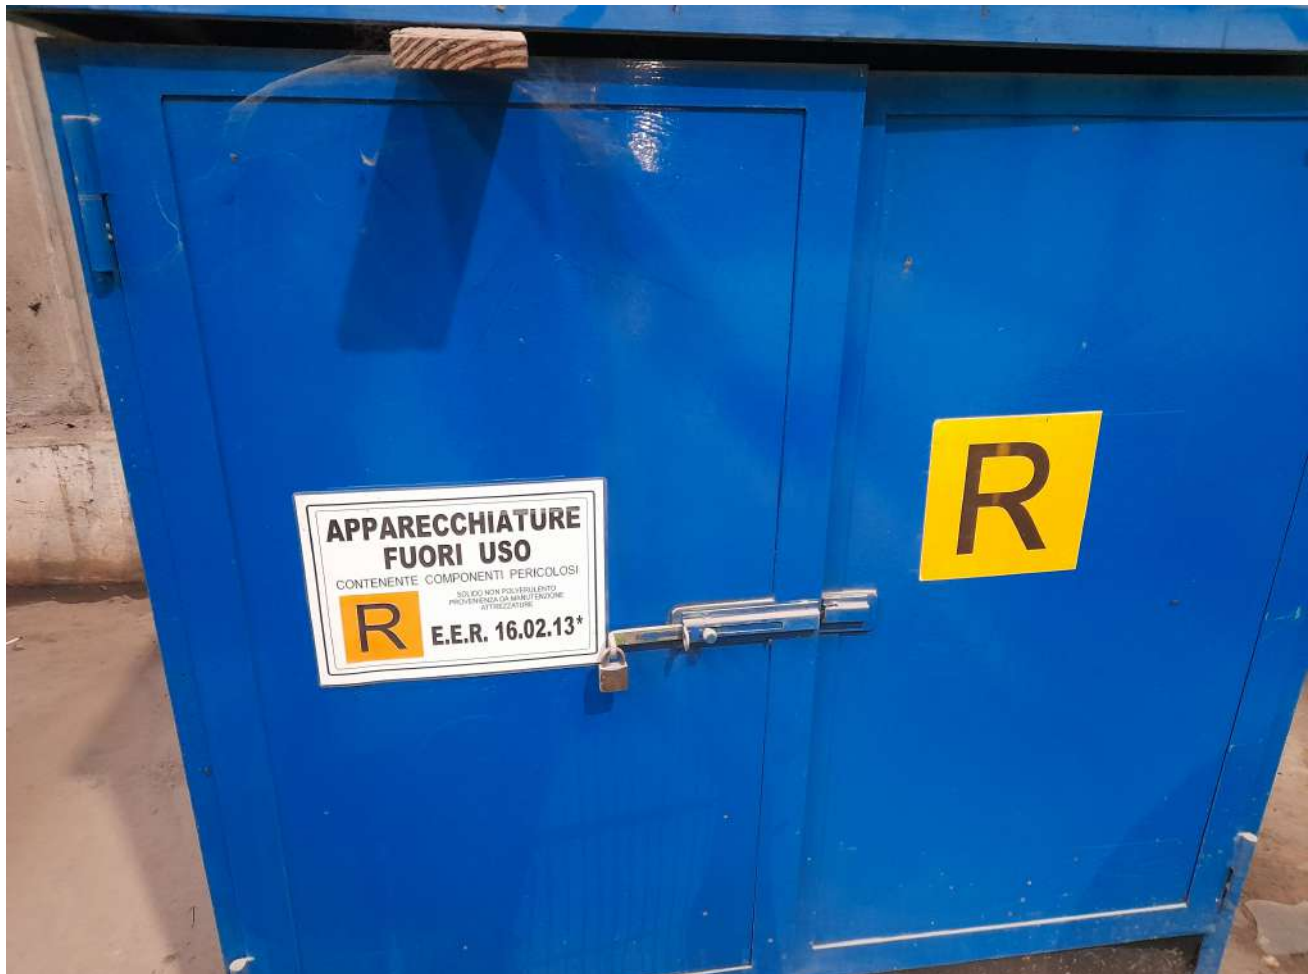
**Foto n. 3: n. 1 contenitore contenente n. 1 apparecchiatura fuori uso. Per tale tipologia di rifiuto è presente etichettatura riportante il relativo codice EER 160213\* e lo stato fisico, ma non le specifiche caratteristiche di pericolosità**

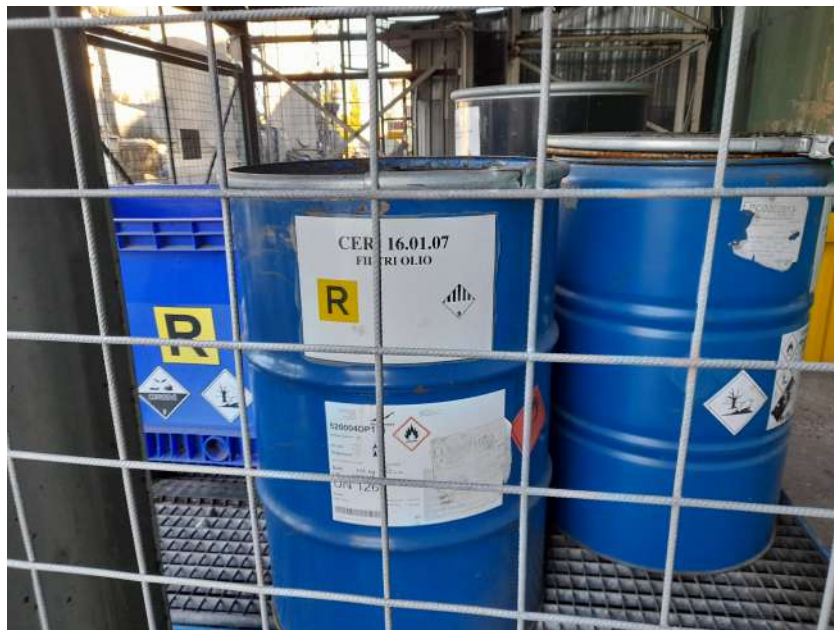
**Foto n. 4: n. 1 fusto destinato alla raccolta dei rifiuti classificati dalla ditta con codici EER 160107\*. Per tale tipologia di rifiuto è presente etichettatura riportante il relativo codice EER 160107\*, ma non lo stato fisico e le specifiche caratteristiche di pericolosità**

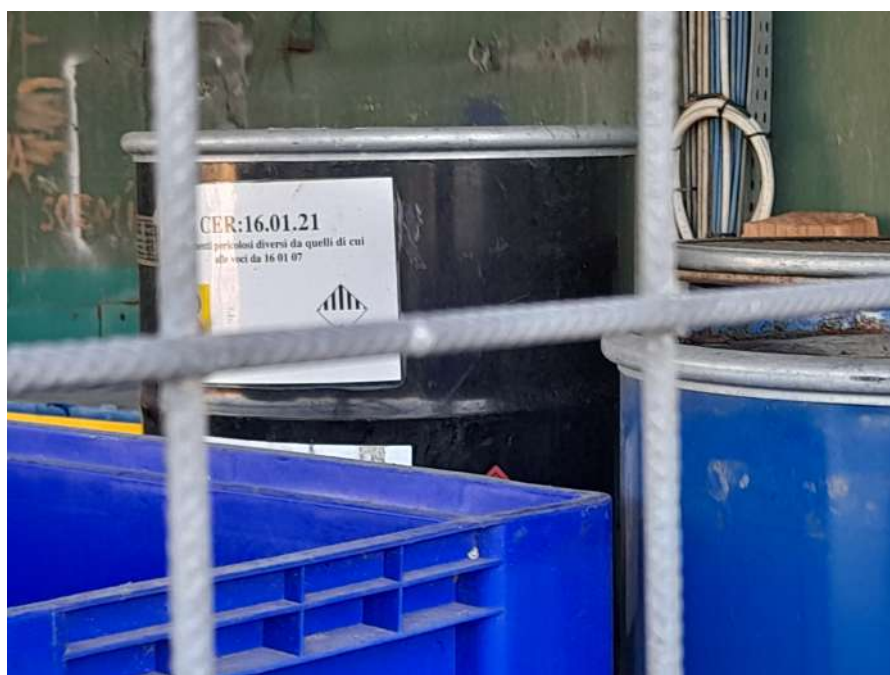
**Foto n. 5: n. 1 fusto destinato alla raccolta dei rifiuti classificati dalla ditta con codici EER 160121\*. Per tale tipologia di rifiuto è presente etichettatura riportante il relativo codice EER 1600121\*, ma non lo stato fisico e le specifiche caratteristiche di pericolosità**
