Relazione finale-Visita Ispettiva

**ATTIVITÀ ISPETTIVA AI SENSI DEL
D.LGS 3 APRILE 2006 N.152 E SS.MM.II.**

**STABILIMENTO VISIONI SOCIETÀ AGRICOLA SRL
SITO IN LOC. PARCO PIETRA SANT'ANDREA DEL PIZZONE
COMUNE DI FRANCOLISE (CE)**

Attività IPPC Impianti per l'allevamento intensivo di suini con più di 2000 posti suini da produzione (di oltre 30 kg) cod.6.6b

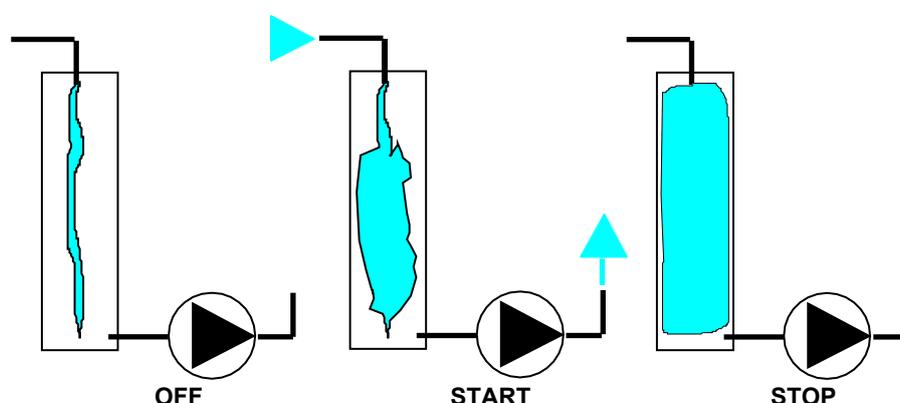
Il metodo di campionamento delle emissioni odorigene prevede l'aspirazione di una frazione dell'effluente in opportuni sacchetti di Nalophan, olfattivamente neutri, posti in un serbatoio rigido, il cui riempimento avviene utilizzando una pompa a depressione, come riportato nella figura seguente:
